Glasbruch an der Fassade

Nach dem Absturz von drei Fassadengläsern an einer hinterlüfteten Glasfassade im Mittelland hat der Metaltec Suisse den Auftrag erhalten, eine Expertise über die Ursachen, über allfällige technische Fehler an der Konstruktion sowie über eventuelle Normenabweichungen zu erstellen. Text: Oliver Däschler und Kurt Speiser, Bilder: Kurt Speiser

Quand le vitrage lâche

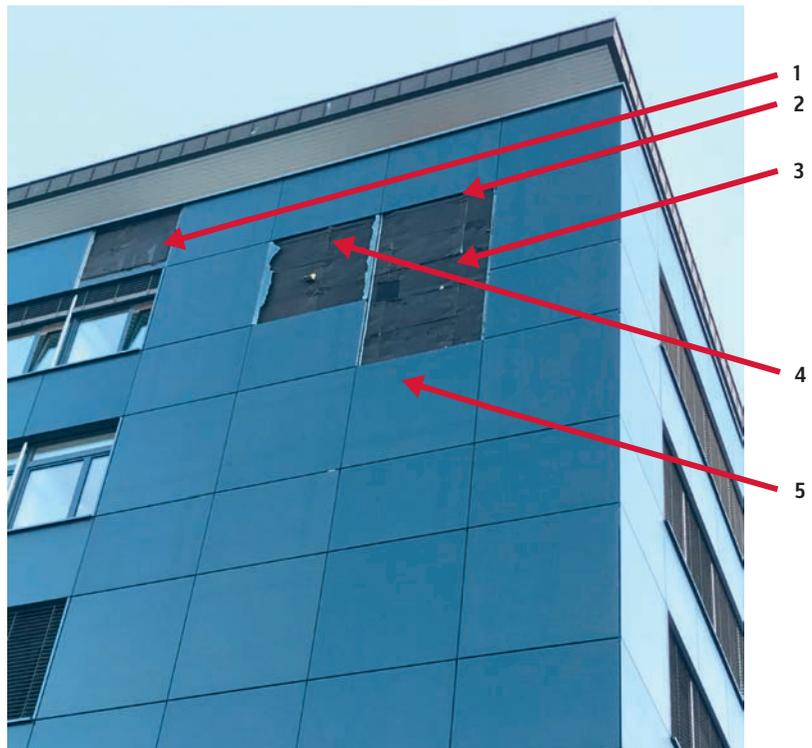
Bild 1 / Photo n° 1 :

- 1, 2, 3 Heruntergefallene Verglasung
- 4 Im Oktober demontierte Aufhängungen mit Verglasung
- 5 Im Oktober infolge Randbeschädigung demontierte Verglasung
- 1, 2, 3 Vitrages tombés
- 4 Éléments de suspension démontés avec verre en octobre
- 5 Vitrage démonté en octobre suite à des dommages sur le rebord

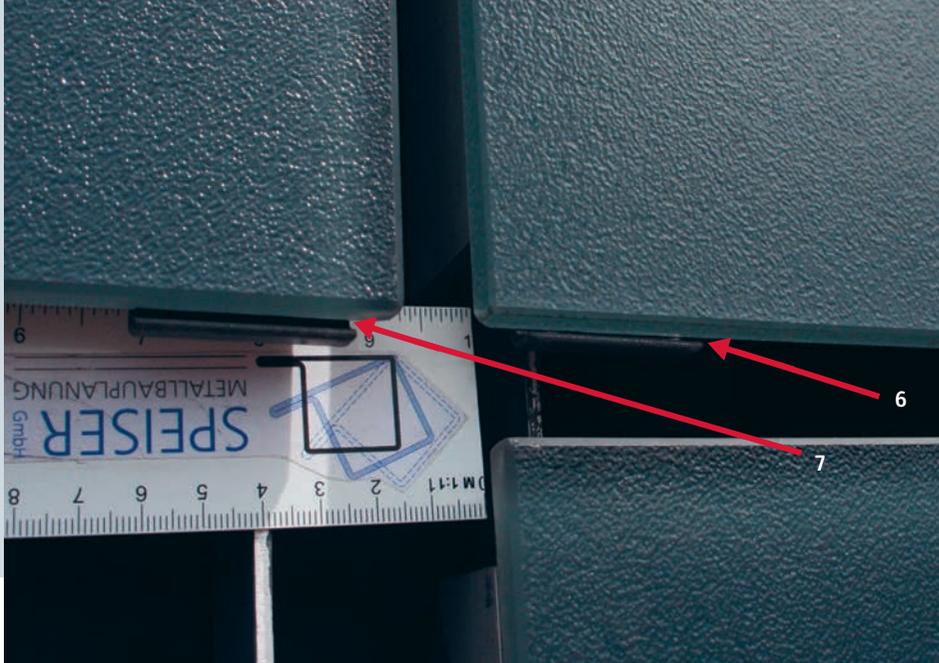
Bild 2 / Photo n° 2 :

6 Glasaufleger mit fehlendem Neoprenauflager.

7 Glasaufleger mit Neoprenauflager.

6 Appui pour verre avec support néoprène manquant.

7 Appui pour verre avec support néoprène présent.

Verglasungen resultieren, über die unteren Glasaufleger abgetragen werden. Die bestehende Konstruktion verfügt über zwei Glasaufleger pro Verglasung, welche die vertikalen Lasten der Verglasungen über selbstklebende Glasvorlegebänder in die Unterkonstruktion einleiten. Der Klebstoff der Glasvorlegebänder für die Glasaufleger hat sich über die Nutzungsdauer gelöst, somit konnten sie sich verschieben oder sie sind abgefallen.

supports pour verre par vitrage qui transfèrent les charges verticales des vitrages vers la structure porteuse au travers de joints de vitrage en bande autocollants. La colle de ces joints de vitrage s'est dissoute avec le temps, de sorte qu'ils ont pu bouger et même tomber.

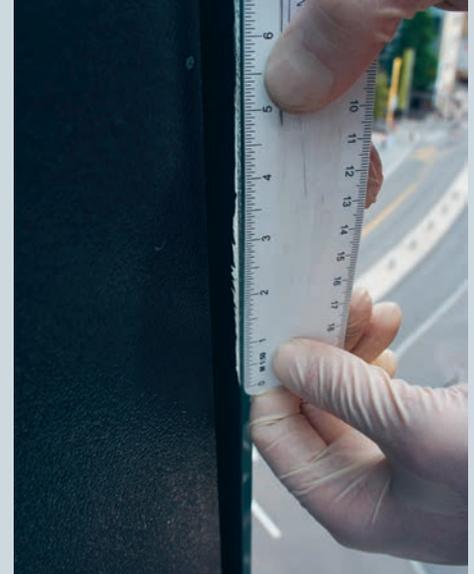
Bild 3: Bei der Kontrolle stellte der Experte fest, dass zum Teil die Emaillierung der Glasrandkanten, die als Haftbrücke für die SG-Verklebungen dienen, abblättern.

Photo n° 3 : Lors de son contrôle, l'expert a constaté l'écaillage d'une partie de l'émail sur les bords du verre qui sert de pont d'adhérence pour les collages de SSG.

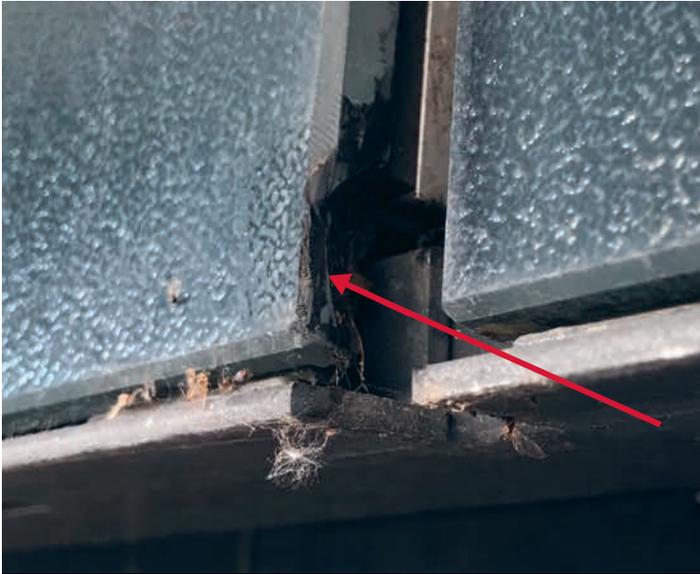
Bei einem Teil der stichprobeartig untersuchten Verglasungen stellte der Experte muschelartige Glasverletzungen fest. Das Glasbruchrisiko wird bei Verglasungen aus Einscheiben-Sicherheits-Glas (ESG) durch die muschelartige Verletzung der Glasrandkanten, infolge Beeinträchtigung im Druckzonenbereich, vergrößert.

Bild 4: Glasrandkanten-Verletzung, die vor dem SG-Verkleben mit der Einhängkonstruktion entstanden ist. Um die Glasverletzung zu verdecken, wurde die Bruchstelle mit Klebmasse bestrichen.

Photo n° 4 : Dommages sur les bords du verre apparus avant le collage du SSG sur la structure suspendue. Pour dissimuler le dommage subi par le verre, le point de casse a été comblé au mastic.

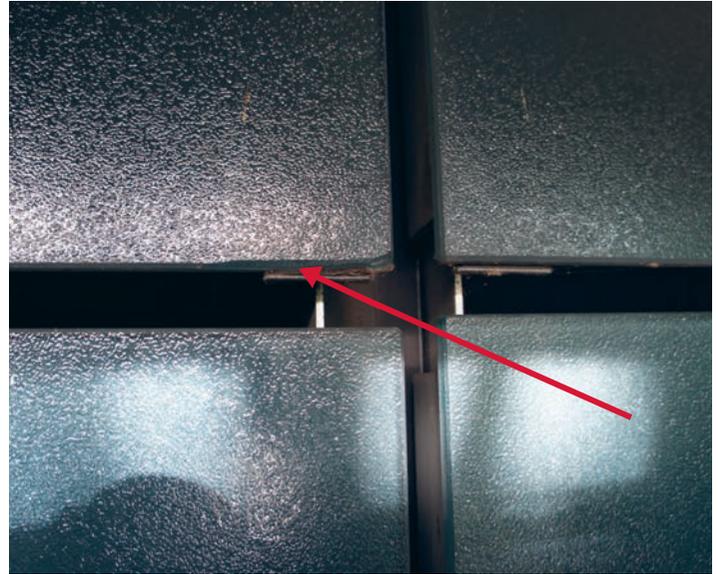
Bild 5: Eine deutlich sichtbare Beschädigung der Glasrandkante.
Photo n° 5 : Un dommage bien visible sur le bord du verre.

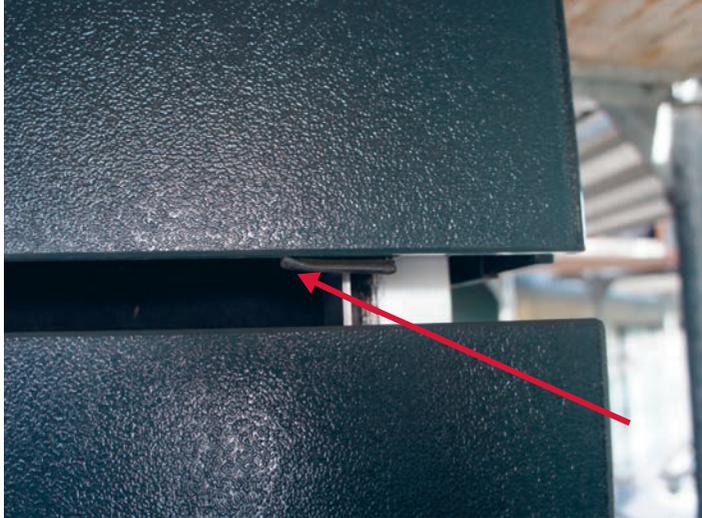
Bild 6: Der metallische Kontakt mit der Glasrandkante erhöht den Druck enorm.

Photo n° 6 : Le contact du métal sur le bord du verre augmente considérablement la pression.

mit den Glasauflegern infolge nicht korrekter Lasteinleitung in den Baukörper zum Versagen der Verglasung geführt haben (**Bild Nr. 6**).

suite à une mauvaise répartition des charges dans le corps du bâtiment, qui auraient causé une rupture du vitrage (photo n° 6).

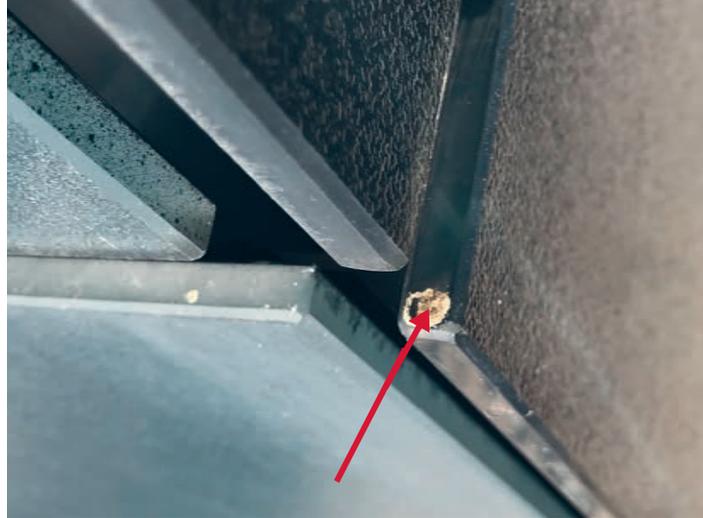
Bild 7: Im Eckbereich haftende Indikatorenfarbe.

Photo n° 7 : Encre indicatrice adhérente au niveau de l'angle.

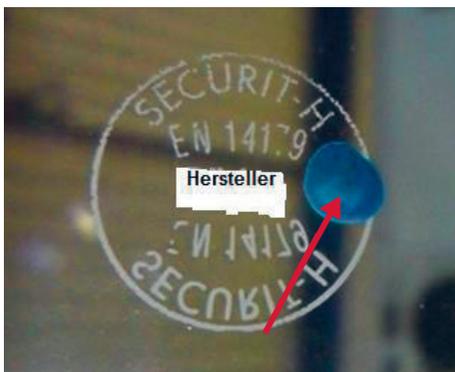
Bild 8: Vor dem Heat-Soak-Test, Stempel mit Indikatorfarbe blau.

Photo n° 8 : Avant le test Heat Soak, cachet avec encre indicatrice bleue.

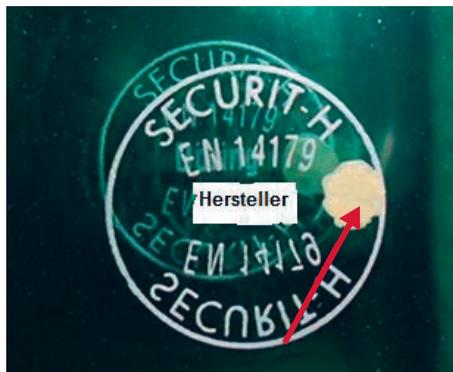
Bild 9: Nach dem Heat-Soak-Test, Stempel Indikatorfarbe bräunlich beige.

Photo n° 9 : Après le test Heat Soak, cachet avec encre indicatrice beige brunâtre.
